# Sistema constructivo de una fundición de cobre del siglo XIX en Atacama, Chile

Construction system of a nineteenth-century copper smelting in Atacama, Chile

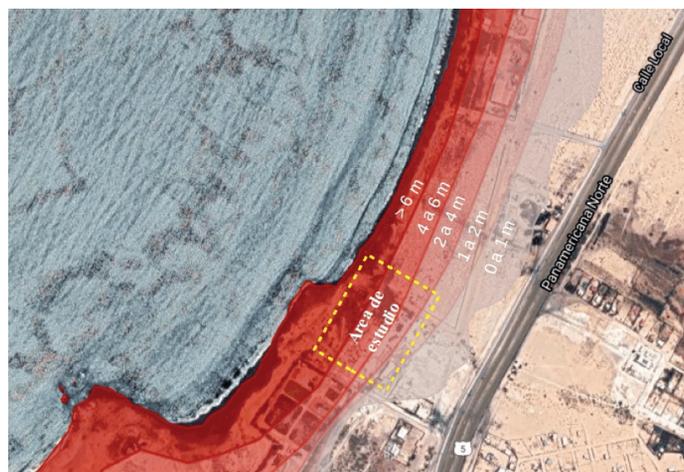
Figura 4: Zona que ilustra las alturas de inundación por tsunamis y el área de estudio (SHOA, 2013).

ilustra la zona de interés de nuestro estudio y, en la Figura 4 se muestran las cinco zonas de inundación propuesta por el Servicio Hidrográfico y Oceanográfico de Chile (SHOA, 2013), la que podría inundar el área de estudio con olas de altura superiores a los 6 m. Por otra parte, un informe señala al menos la ocurrencia de 6 tsunamis entre los años 1851 y 1930, que han provocado inundaciones en la costa de Caldera con alturas comprendidas entre los 0.7 y los 9 m (Lagos, 2000).

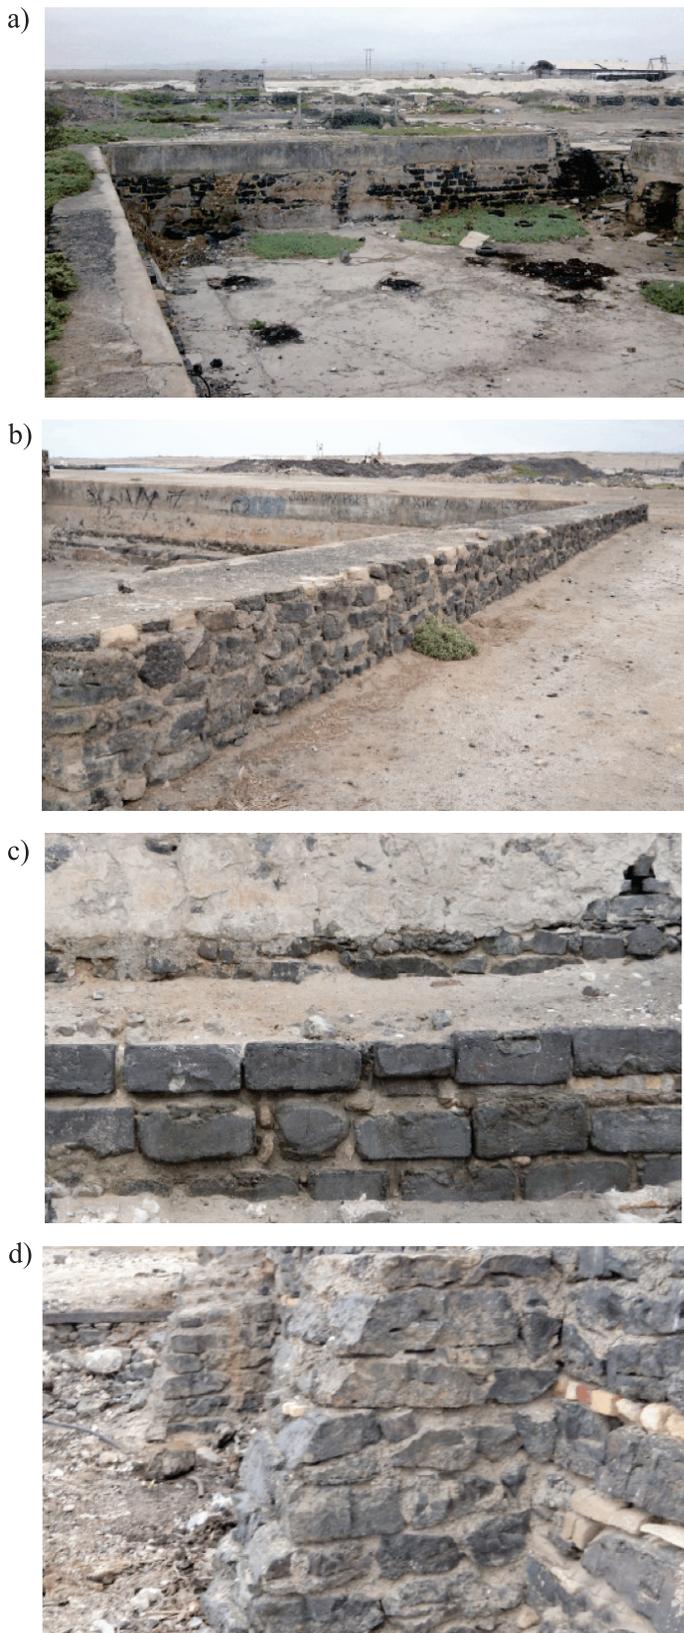
Figura 5: Zona 1: a) vista del interior, b) murete exterior con fragmentos de escoria de cobre, c) cimiento de bloques de escoria y d) muro exterior de escoria de cobre con contrafuertes

Con el propósito de describir adecuadamente los vestigios del lugar, se zonificó en tres sitios de interés. La zona 1, corresponde a una edificación que cubre una área aproximada de 460 m<sup>2</sup>, con muros de unos 50 cm de ancho, fundadas en cimientos de albañilerías de bloques de escoria combinados con ladrillos refractarios que nacen bajo el nivel de terreno natural, lo que podría compararse a un subterráneo, que en este caso, se encuentra a cielo abierto. Los muros se elevan con altura variable por sobre el nivel del terreno natural, adaptándose a la topografía del terreno. Como se muestra en Figura 5, la parte interior de los muros conservan parcialmente un revoque de cemento pintado de color ocre, luciendo una albañilería de bloques de escorias de cobre dispuestos en hiladas de soga, y algunos rellenos con ladrillos refractarios post mortem de los hornos de fundición, en hiladas de cabeza.

Por otra parte, se puede observar que los bloques de escoria van trabados a la mitad de su longitud, lo que les otorga resistencia adicional a los muros ante sollicitaciones sísmicas. El piso de la construcción es de hormigón en mal estado de conservación.

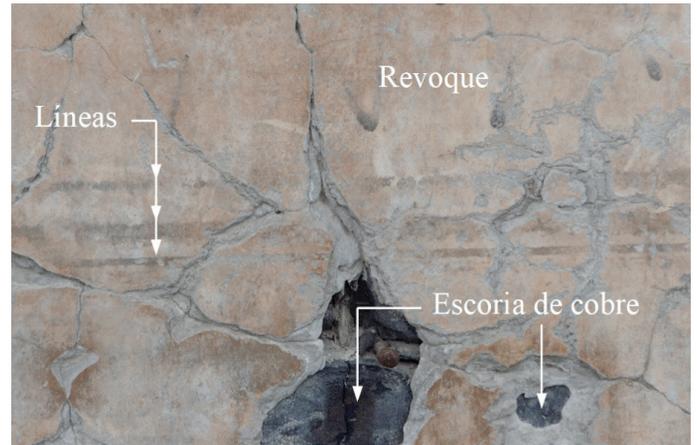
Figura 6: Zona 1: revoque de cemento pintada de color ocre. Se puede observar 3 líneas decorativas más oscuras en el centro y escoria de cobre formando el muro

Además, se observan 3 finas líneas horizontales pintadas con un carácter estético en el revoque interior (Figura 6).

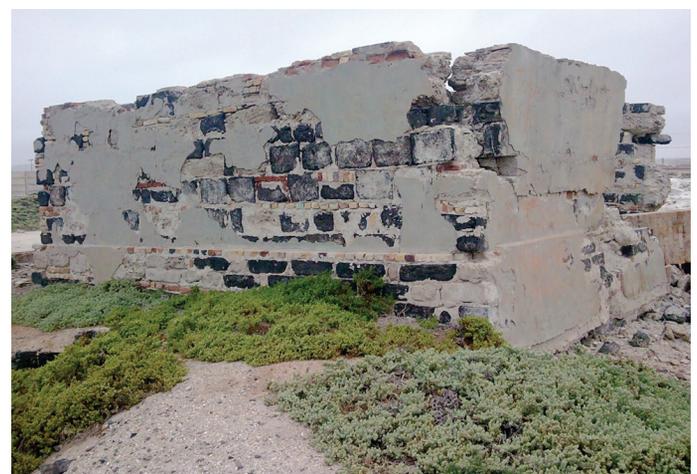
Figura 7: Estructura en la Zona 2, cuenta con 2 muros interiores en perpendicular, formando 4 secciones cerradas

En la zona 2, mostrada en la Figura 7, se ubica una edificación de planta rectangular de 64 m<sup>2</sup> aproximadamente, formada por 4 muros exteriores y 2 muros interiores perpendiculares entre sí formando 4 áreas independientes, posiblemente dispuestas para el almacenamiento.

Una de sus fachadas se ha derrumbado, probablemente por la acción sísmica. Los materiales que constituyen los muros son de bloques de escoria alternados con hiladas de ladrillos refractarios de la fundición revocados exteriormente con mortero de cemento, el que también está fracturado en toda su superficie.

Los cimientos lo constituyen al menos 2 hiladas de bloques de escoria unidos con mortero de cemento. Se pudo observar que en los encuentros de los muros no hay refuerzos metálicos o de madera, lo que los hace

vulnerables a las ondas sísmicas causando fracturas verticales y horizontales.

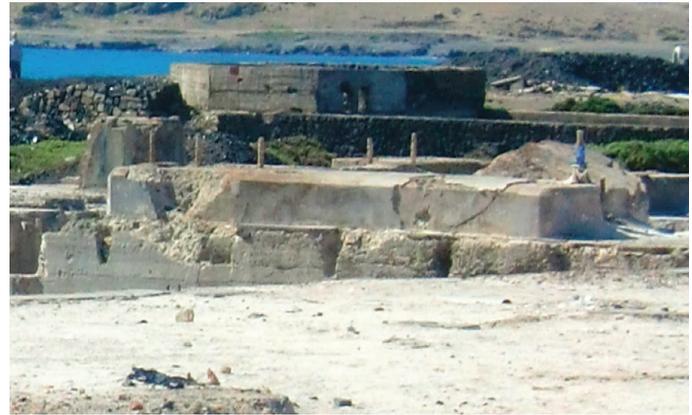
Figura 8: Fundaciones de hormigón en la Zona 3

La zona 3 es la que reúne un conjunto de construcciones de materiales variados. En la Figura 8, se observa un conjunto de fundaciones de hormigón armado, de una edad posterior a las estructuras de bloques de escorias. Al igual que en los casos anteriores, no se ha podido determinar el uso para el cual fueron construidas las estructuras, sin embargo, se pueden observar pernos de anclaje de 25 mm de diámetro, los que posiblemente sirvieron para fijar estructuras o máquinas industriales.

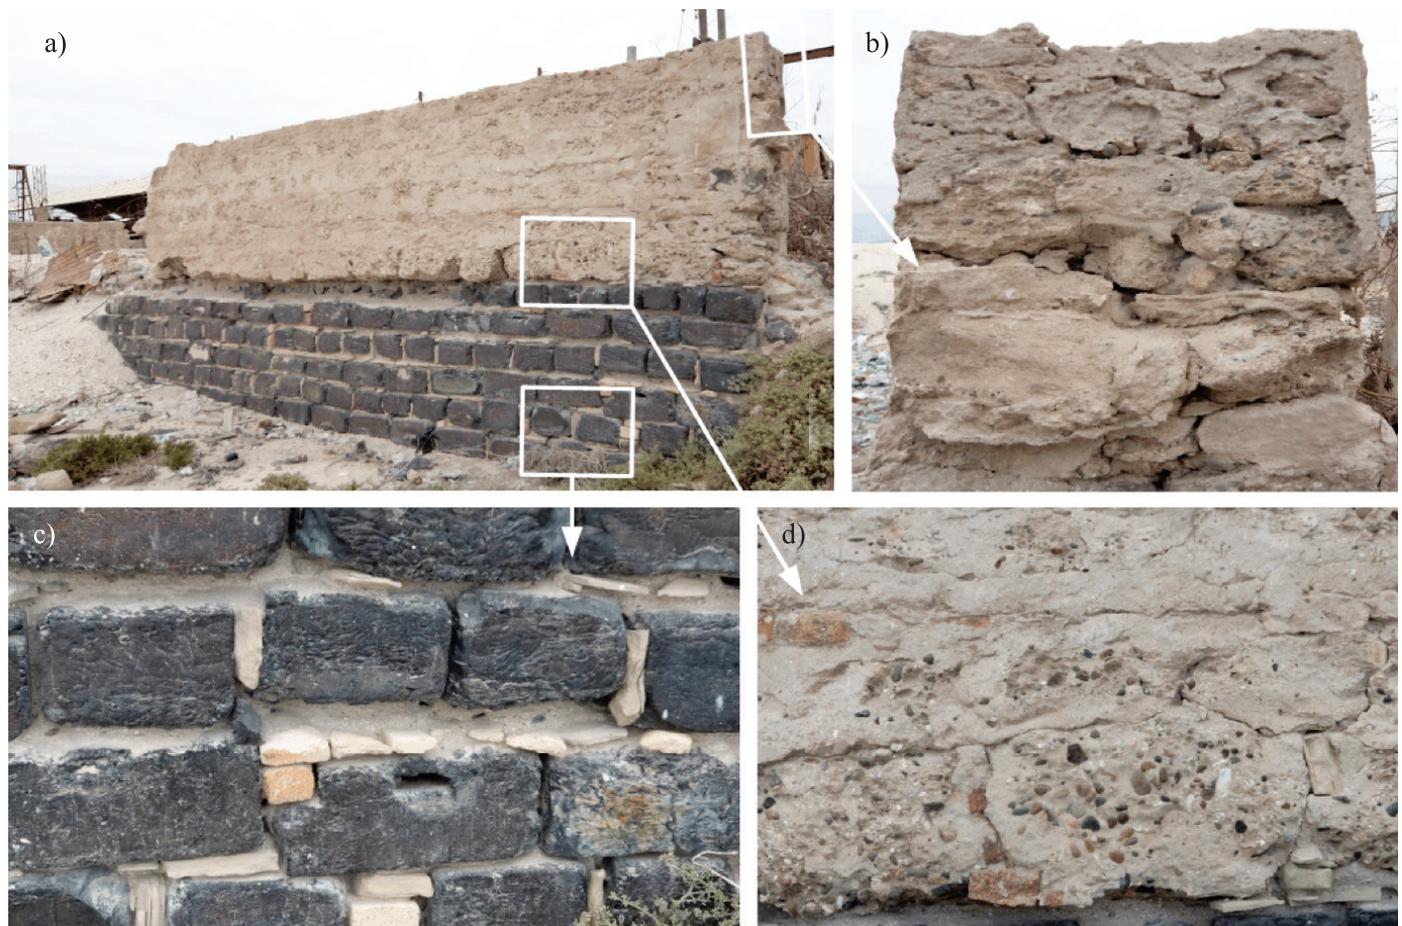
Figura 9: Zona 3. a) Muro de bloques de escoria y tertel, b) trozos de tertel formando el tramo superior del muro, c) bloques de escoria dispuestos alternadamente en tendel y cabeza y d) detalle encuentro de bloque de escoria y tertel.

En la misma zona, se encuentra un muro construido con 6 hiladas de bloques de escoria y sobre este, continúa con trozos de tertel unidos con mortero de cemento (Figura 9). El tertel es un material natural característico del borde costero del norte chileno, correspondiendo a un suelo cementado natural con abundantes conchuelas, arena

y gravilla (Villalobos, 2016). Como puede observarse en la Figura 9c, los bloques de escoria se disponen alternadamente con hiladas de tendel y cabeza.

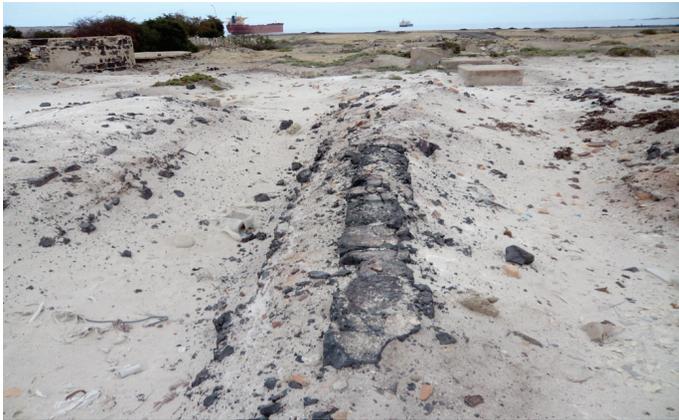
Figura 10: Fundaciones de bloques de escoria sepultadas por arena y escoria vertida en la Zona 3

En Figura 10 se observa una gran extensión de superficie semi sepultada por la arena del lugar que requiere mayor

estudio a través de excavación. Sin embargo, se pudo apreciar que son fundaciones de bloques de escoria de cobre y en menor cantidad, ladrillos refractarios de los hornos de fundición. Además, en la Figura 10 se observa que se ha vertido escoria fundida en varias capas finas alrededor de las fundaciones.

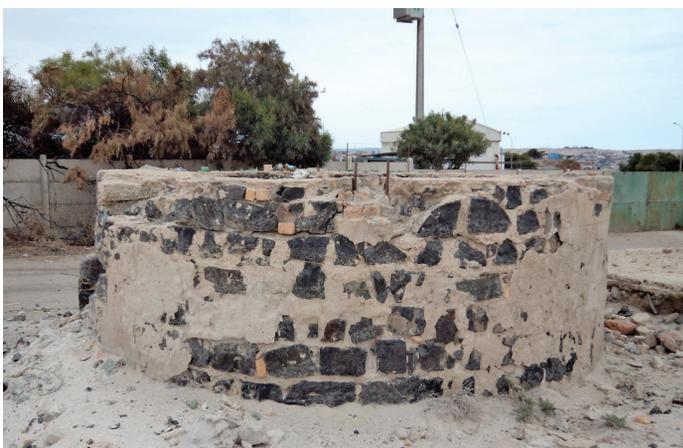
Figura 11: Estanque circular en Zona 3

En la Figura 11, se puede observar un estanque circular de 1.5 m de diámetro aproximadamente, con el muro construido con fragmentos de escoria y alternadamente con ladrillos refractarios post mortem siguiendo un patrón: por cada dos hiladas de escoria continúa una hilada de ladrillos. El muro está revocado fabricado con mortero de cemento y arena del lugar, con marcas rehundidas formando una cuadrícula que simulan bloques rectangulares de cemento, terminación que le otorga un buen aspecto al estanque.

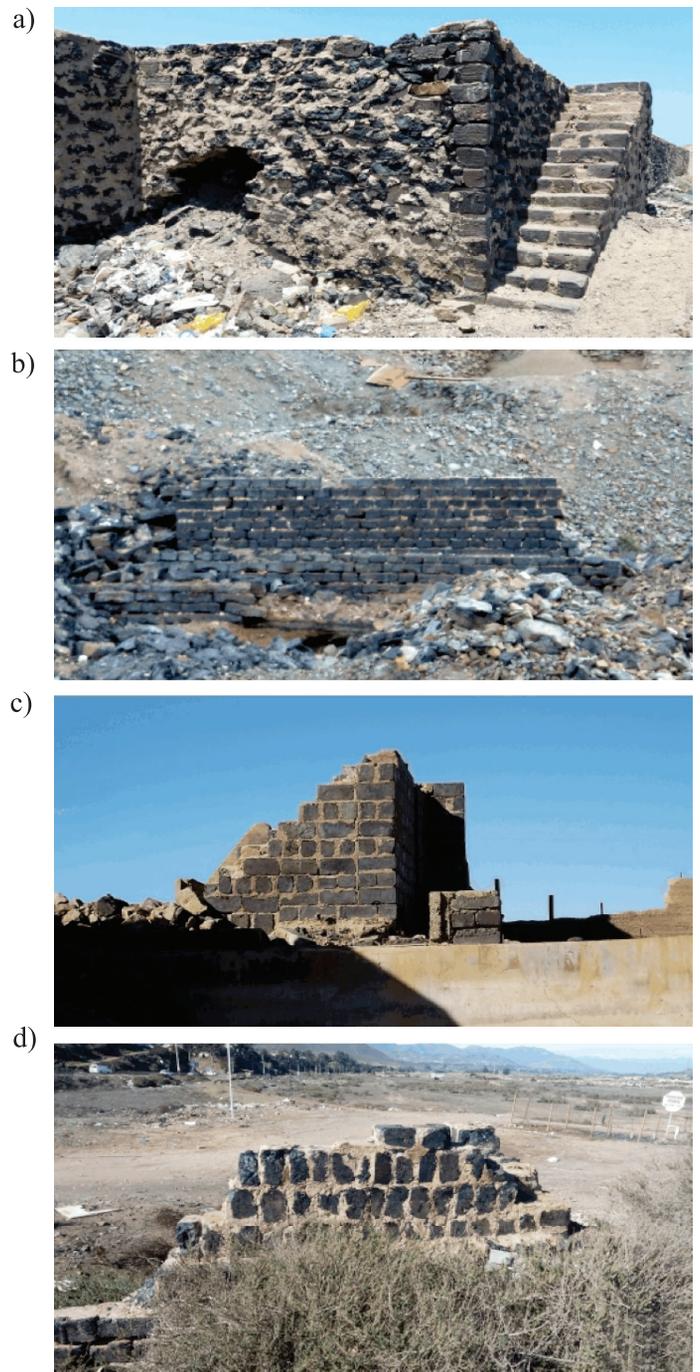
Figura 12: Utilización de bloques de escoria en muros de diferentes fundiciones chilenas del siglo XIX. a) Carrizal Bajo, b) Carrizal Alto, c) Canto del Agua y d) La Compañía.

Los vestigios de edificaciones que utilizaron bloques de escorias descritas, es un ejemplo de otros tantos asentamientos metalúrgicos en la región de Atacama del siglo XIX. En la Figura 12, se muestran algunas construcciones en las que también se utilizaron bloques de escoria, las cuales se ubican en las localidades de

Carrizal Bajo, Carrizal Alto y Canto del Agua. Otra obra de envergadura que utilizó bloques de escoria de cobre, se encuentra en el sector denominado La Compañía en la Serena, región de Coquimbo.
