Estudio del comportamiento de una carpeta de rodado estabilizada con cloruro de calcio

Study of the behaviour of an unpaved road stabilized with calcium chloride

Eduardo Morales y Carlo Pailicura

Departamento de Ingeniería Civil, Universidad Católica del Norte, Avda. Angamos 0610, Antofagasta, Chile, emorales@ucn.cl, carlo.pailicura@gmail.com

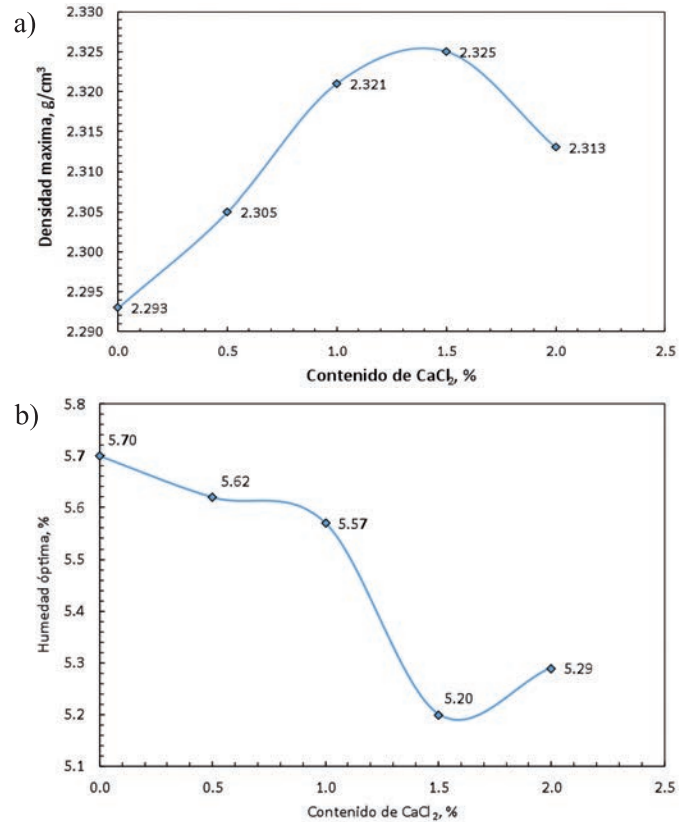
Figura 5: Resultados obtenidos en ensaye Proctor modificado con adición de CaCl_2 en el suelo, a) densidad máxima compactada seca y b) humedad óptima

Para el ensaye Proctor modificado, las Figuras 5a y 5b muestran que la incorporación de CaCl_2 en el suelo aumenta los valores de densidad máxima seca compactada

y disminuye los valores de su humedad óptima, respectivamente. En particular con la adición de un 1.5% de CaCl_2 se obtuvieron los mejores resultados, encontrando el mayor aumento de su densidad máxima compactada seca (2.33 g/cm^3), y el menor valor de su humedad óptima (5.2%).

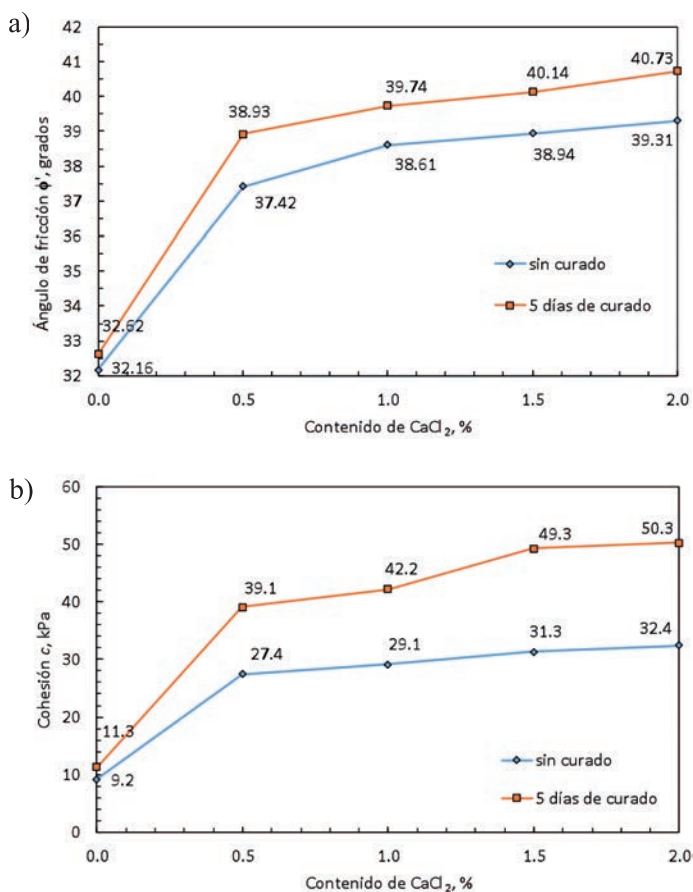
Figura 6: Resultados obtenidos en ensaye triaxial CU con adición de CaCl₂ en el suelo, a) ángulo de fricción interna máxima y b) cohesión

Para el ensaye triaxial CU, las Figuras 6a y 6b muestran que la incorporación de CaCl_2 en el suelo aumenta los valores del ángulo de fricción interna máximo ϕ' y cohesión c , respectivamente. Estos valores aumentan en mayor medida cuando la muestra de suelo con CaCl_2 se cura durante 5 días. Para ambos parámetros la adición de un 2% de CaCl_2 con 5 días de curado genera los mejores resultados: $\phi' = 40.7^\circ$ y $c = 50 \text{ kPa}$.

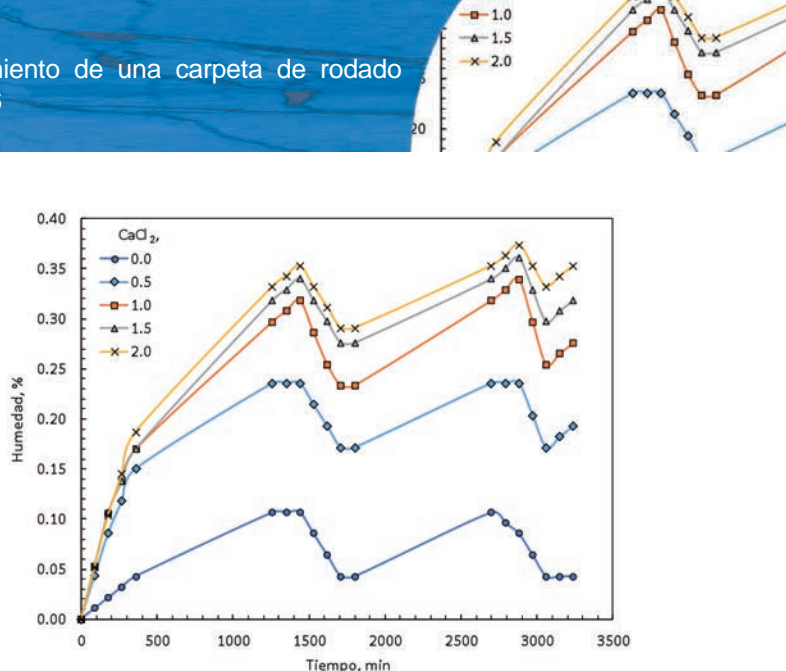
Figura 8: Resultados obtenidos de ensaye de absorción humedad con adición de CaCl₂ en el suelo

Para el ensaye de absorción de humedad, la Figura 8 muestra que en la medida que se incorpora CaCl₂ en el suelo, aumenta la cantidad de agua absorbida. Con la adición de un 2.0% de CaCl₂ se obtuvieron los mejores resultados, encontrando la mayor cantidad de agua en el suelo (22.2 g de agua absorbida, en una muestra de 6000 g compactada al 95% de la DMSC).

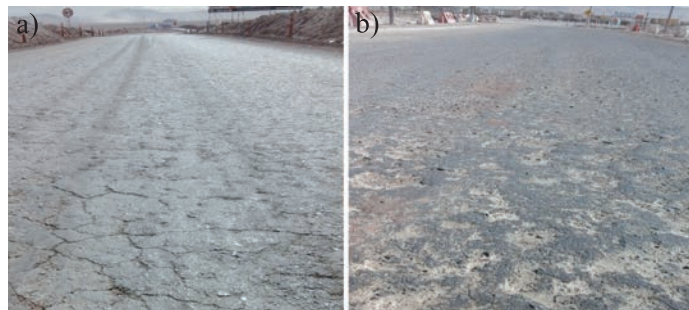
Figura 10: Fallas en el tramo estabilizado con: a) CaCl_2 y b) Bischofita

En ambos tramos se produjeron agrietamiento de la superficie de rodadura del tramo de prueba como se puede observar en la Figura 10. La causa probable del agrietamiento es la retracción del material granular debido al incremento de la tensión superficial junto a una baja humedad relativa prevaleciente en la zona. Aunque no existe la humedad suficiente para que la superficie de rodadura la absorba, no hay liberación de polvo, baches ni calaminas, esto es consecuencia del mecanismo de

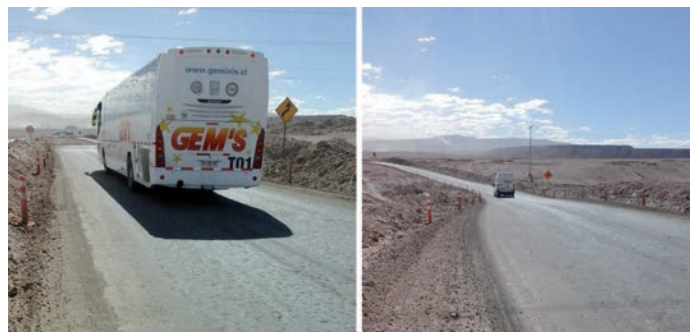
Figura 13: Emanación de polvo de la superficie del camino, semana 20 abril de 2016, PM10 = 342 Pcc

En la Figura 13 se aprecia el comportamiento de la carpeta de rodado ante el paso de un vehículo pesado que normalmente genera levantamiento de polvo en caminos no pavimentados.
